Declaración de Alerta de Riesgo a la Seguridad. Tipo R.A.M.

Identificación del Modelo		
Marca	Modelo	Otros datos
SUZUKI	Address (UK 110)	
Descripción		
Datos Complementarios		
Entidad emisora de la alerta	Comunidad de Madrid	
Fecha origen de la alerta	09/02/2016

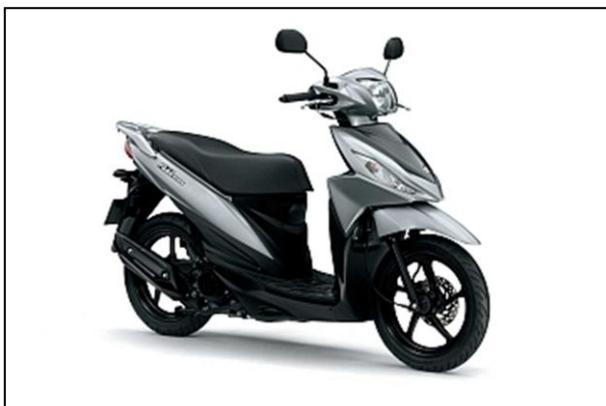
Observaciones: El filamento del faro delantero puede estar fabricado con un material inapropiado lo que causa una menor rigidez del filamento. Durante un uso normal del vehículo, el filamento puede romperse por la vibración, si el filamento roto toca el circuito de conexión a tierra, el fusible puede saltar y en el peor de los casos provocar la parada del motor en marcha.
