## Declaración de Alerta de Riesgo a la Seguridad. Tipo R.A.M.

Identificación del Modelo		
Marca	Modelo	Otros datos
Yamaha	YZF R1 e YZF R1M	Modelo del 2015
Descripción		
Datos Complementarios		
Entidad emisora de la alerta	Generalidad de Cataluña	
Fecha origen de la alerta	04/12/2015

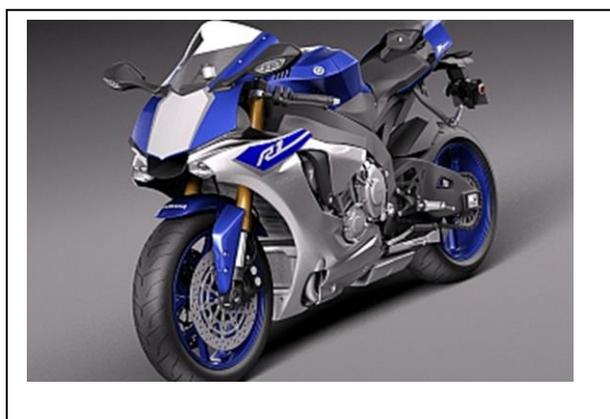
**Observaciones:** Existe el riesgo que los engranajes de la transmisión de la segunda velocidad, tanto del eje principal como del secundario, puedan romperse o funcionar incorrectamente debido al uso extremo y al alto esfuerzo sufrido en la parte inferior del diente.

En consecuencia, los piñones de la tercera y cuarta velocidad pueden deformarse por el estrés excesivo causado por un uso severo y debido también a la resistencia inadecuada del material. En el peor de los casos, los piñones pueden llegar a romperse. En situaciones muy severas de reducción a segunda velocidad en circuitos, con asfalto con gran agarre y neumáticos tipo slic (competición) también de gran agarre, en reducciones de marcha muy bruscas o mal realizadas, puede llegar romperse el piñón de cambio de segunda velocidad por el stress generado, con el consiguiente peligro. El stress puede afectar otros piñones del cambio.
