Declaración de Alerta de Riesgo a la Seguridad. Tipo R.A.V.

Vehículo Turismo		
Marca	Modelo/s	Otros Datos
Volkswagen	Touran, Tiguan, Amarok y Caddy	
Descripción		
Datos Complementarios		
Entidad emisora de la alerta	Generalidad de Cataluña	
Fecha origen de la alerta	17/09/2015

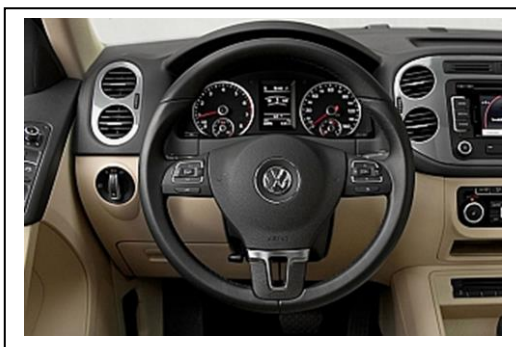
Observaciones: Existe la posibilidad de que el airbag no se despliegue correctamente debido a un fallo en el proceso de soldadura en el generador de gas. Un generador de gas incorrectamente soldado puede limitar el efecto protector en caso de que se dispare el airbag.

Volkswagen Audi España ha comunicado a las autoridades de consumo de Cataluña las medidas que voluntariamente ha adoptado consistentes en contactar con los propietarios para comprobar si están afectados sus bastidores, y en caso afirmativo, sustituir la unidad de airbag del lado del conductor.
